Restauración ecológica de marismas de régimen mareal en el Estuario del Guadalquivir, Parque Natural de Doñana

Juan B. Gallego Fernández y Francisco García Novo

Departamento de Biología Vegetal y Ecología, Universidad de Sevilla. (<http://www.us.es/bioeco>)

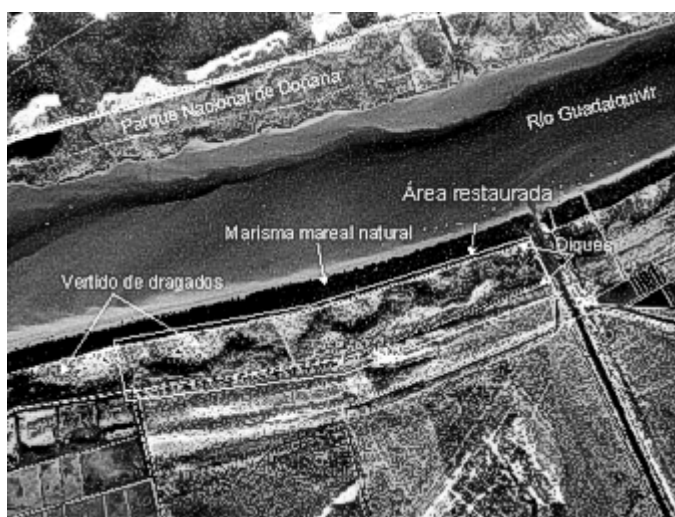
Figura 2. Situación antes de la restauración

El área de marisma mareal restaurada comprende 52 ha, ocupando una banda paralela al río de unos 250 m de anchura y 2 Km de longitud (**Figura 2**). Originalmente, la marisma mareal se extendía entre 300 y 400 m hacia el interior hasta el dique construido en los años 1950. A mediados de los 80 se construyó un dique en la orilla del río, paralelo al ya existente, y se vertieron arenas y limos procedentes del dragado, quedando los suelos de la marisma sepultados entre 0.5 y 2.8 m de profundidad. En 14 años, sobre los vertidos se han desarrollado pastizales y bosquetes abiertos de *Tamarix canariensis*, siendo el uso de la zona ganadero hasta la restauración.

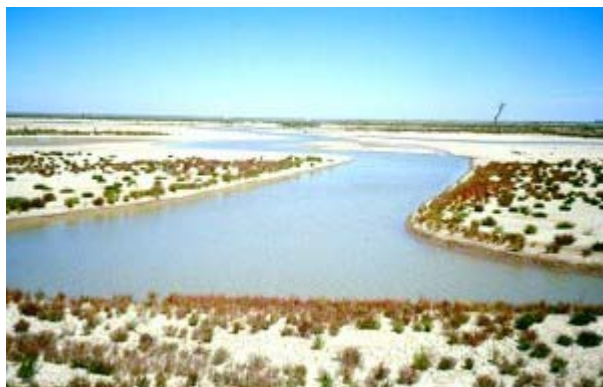
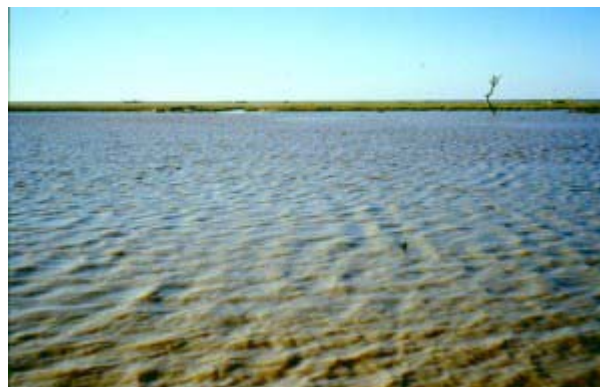
En los 12 meses que lleva funcionando la restauración se ha podido comprobar la estabilidad de canales y diques, incluso en un período de grandes avenidas del río que hicieron temer por la eficacia y resistencia de la infraestructura construida. El flujo mareal se ajusta al modelo numérico desarrollado en el diseño de la restauración, asegurando la inundación periódica de la marisma y facilitando su desarrollo (**Fotos 4 y 5**).

Fotos 4 y 5. El flujo mareal ajustado asegura la inundación periódica de la marisma
